大埔县桃源镇洋济岗瓷土场开采项目基建期

# 水土保持设施验收报告

建设单位：大埔县桃源镇洋济岗瓷土场

编制单位：广东海纳工程管理咨询有限公司

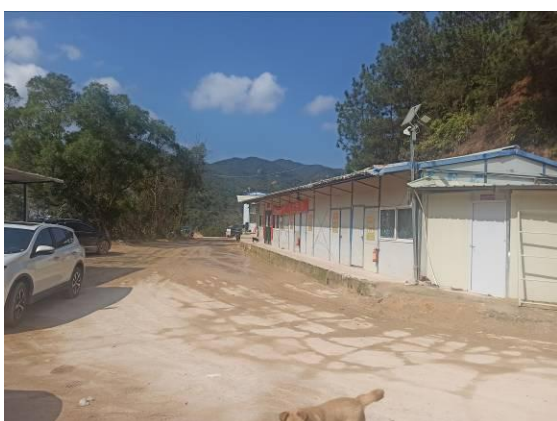
综合服务区现状

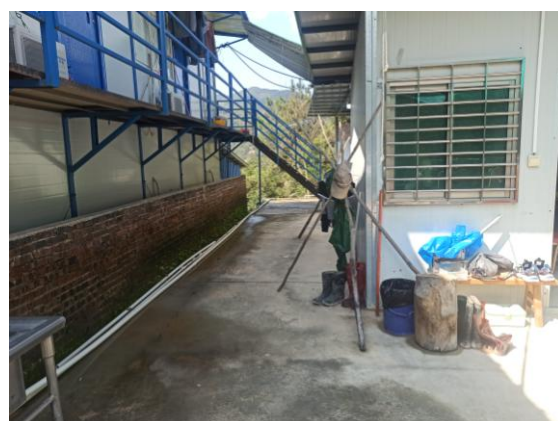
综合服务区现状

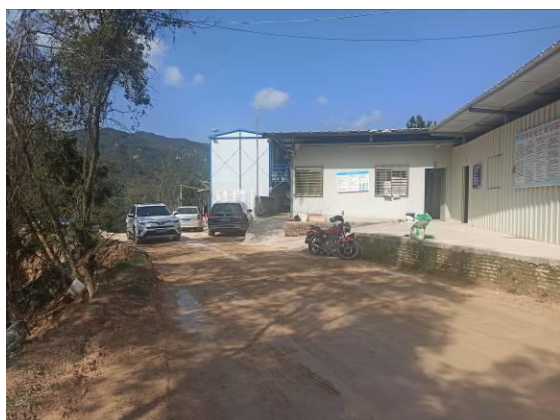
综合服务区现状

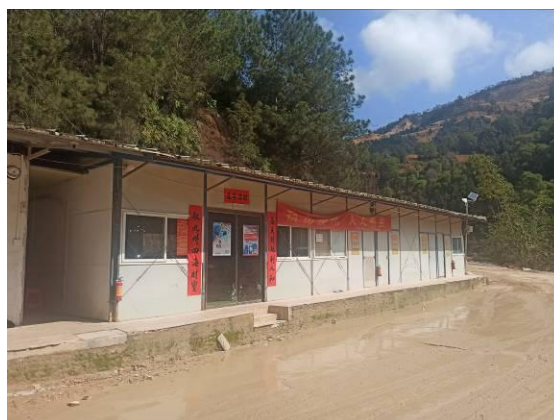
综合服务区现状

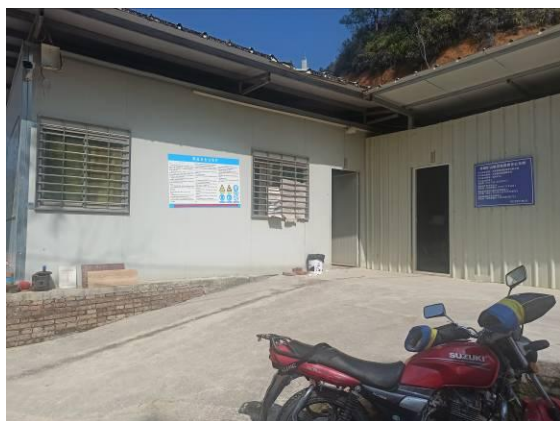
综合服务区现状

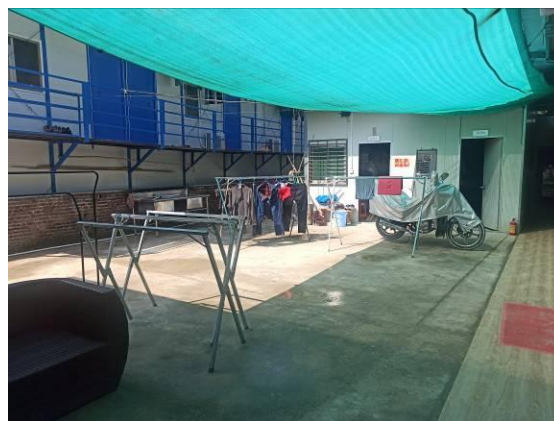
综合服务区现状

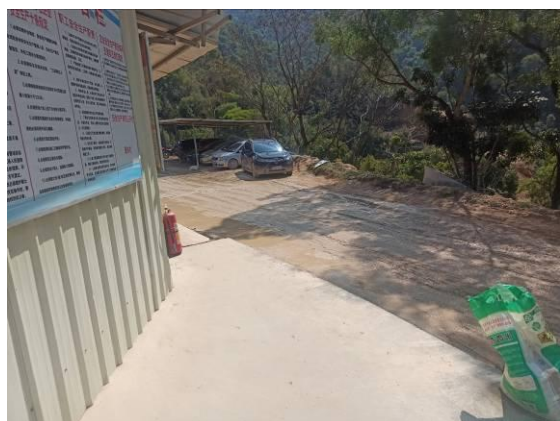
综合服务区现状

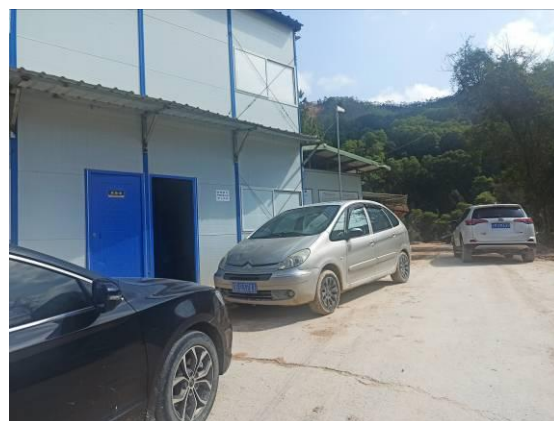
综合服务区现状

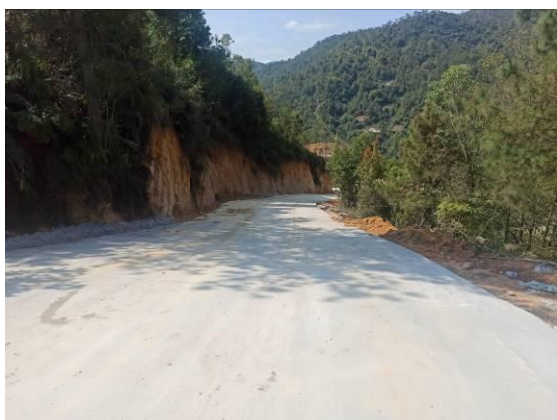
矿山道路区现状

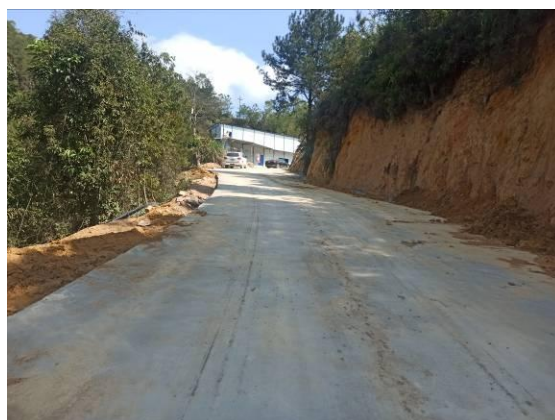
矿山道路区现状

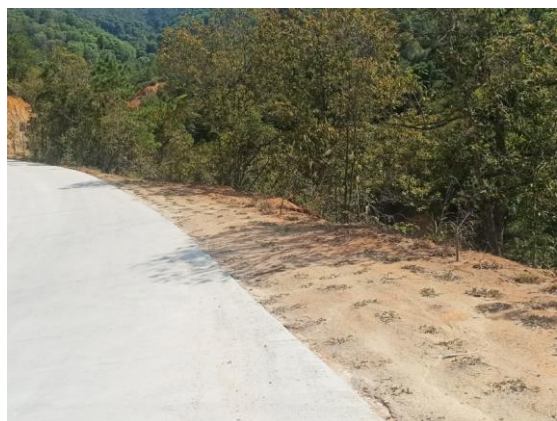
矿山道路区现状

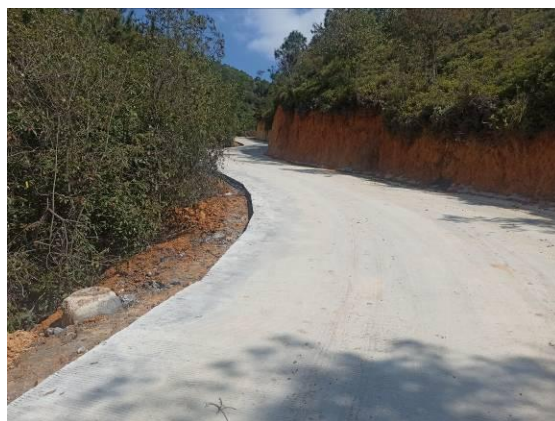
矿山道路区现状

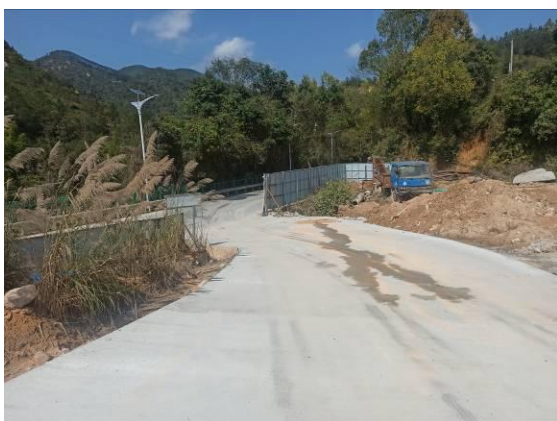
矿山道路区现状

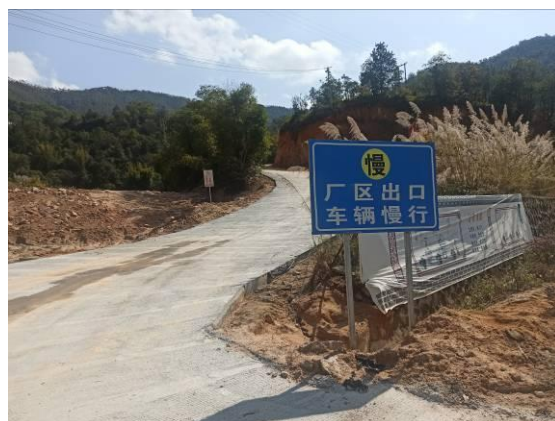
矿山道路区现状

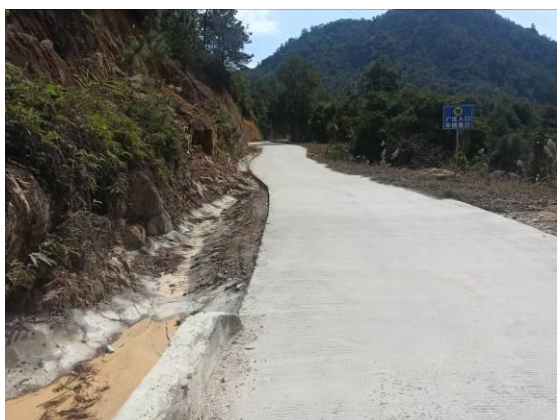
矿山道路区现状

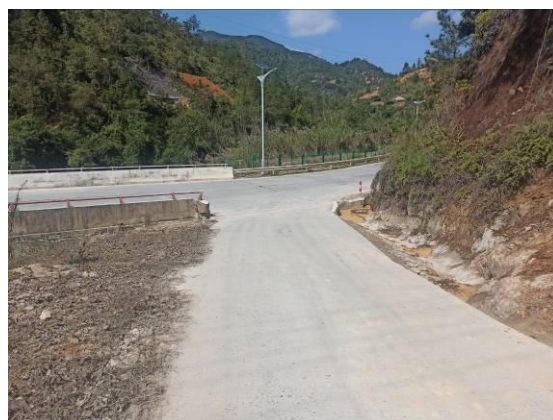
矿山道路区现状

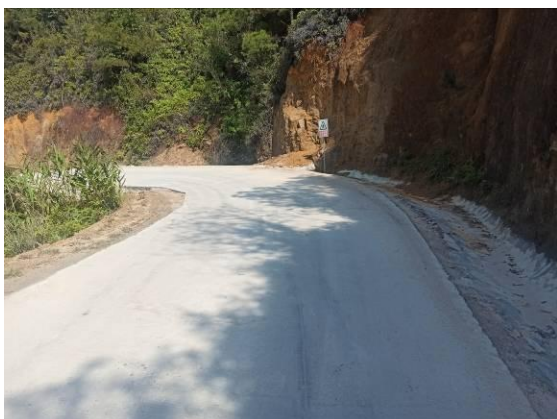
矿山道路区现状

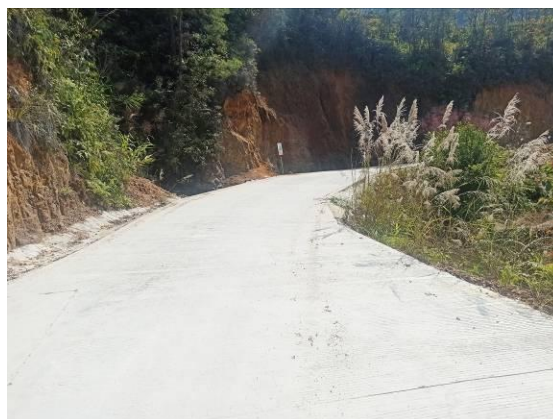
矿山道路区现状

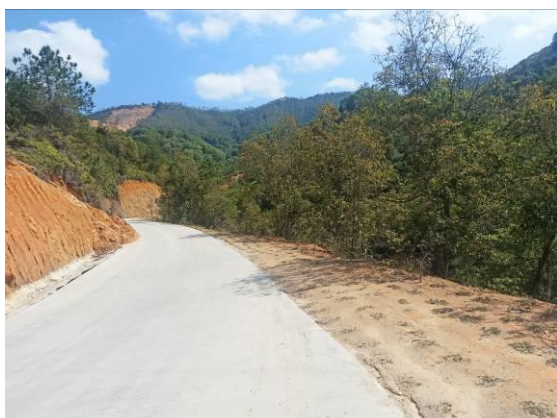
矿山道路区现状

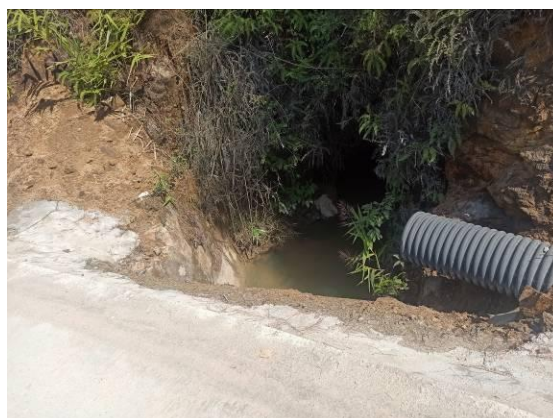
矿山道路区现状
