民航芙蓉山庄 4、5 号地块二期工程（1-6 区）、三期工程（7-10  
区）

# 水土保持监测总结报告

编制单位：广东海纳工程管理咨询有限公司

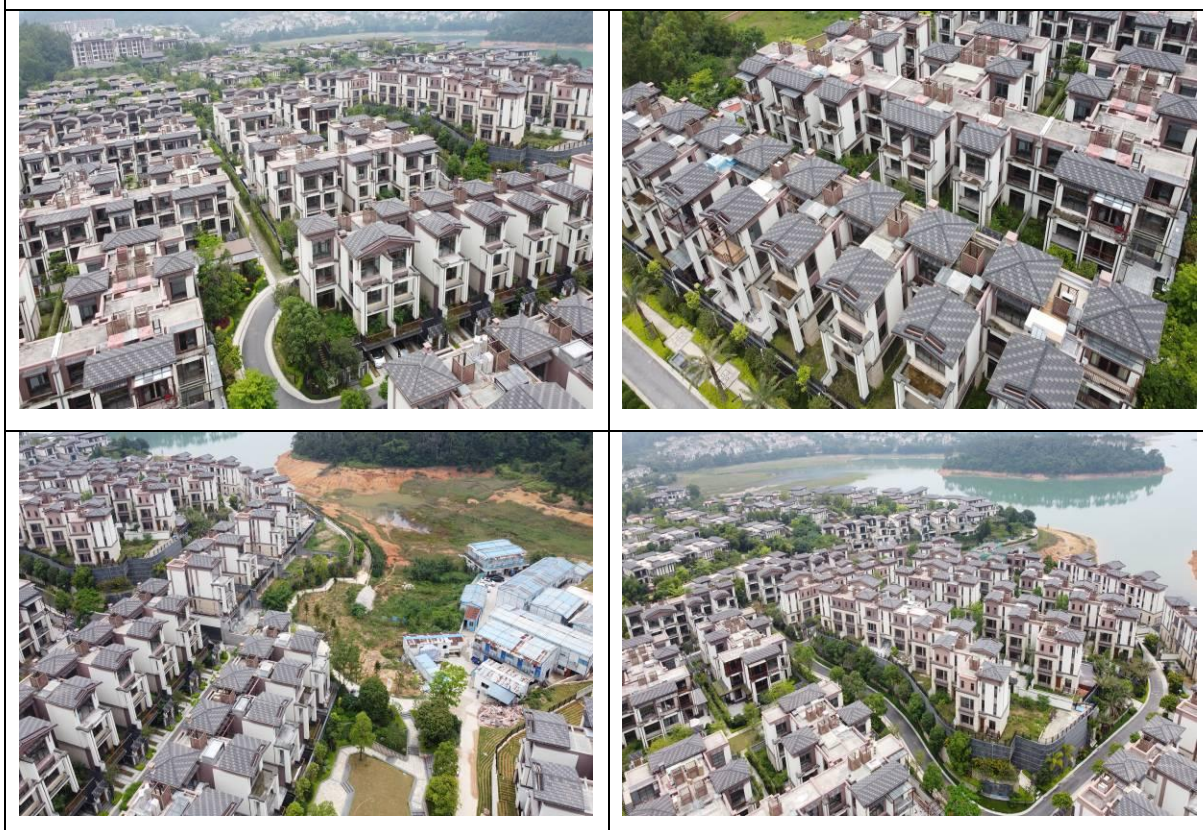
自然恢复期照片

根据现场调查发现，本项目已全部完工，项目建设区内的扰动区域已全部建设完成。监测中未发现裸露地表现象，项目区布设了排水及绿化等措施，能有效防止项目区降雨冲刷，施工结束后项目区植物措施成活率高、生长状况良好，各项水土保持措施完好，发挥了较好的水土保持防护作用，项目建设区基本无水土流失现象。
